DETERMINAZIONE N. 53 DEL 05/09/2019

OGGETTO: S.P. 99 Campogrosso: lavori di somma urgenza per la riduzione del rischio e il ripristino della circolazione stradale, a seguito del movimento franoso del 03/05/2019 al km 0+800 (Località Giorgetti) in Comune di Recoaro Terme.

VERBALE DI SOMMA URGENZA

PERIZIA DI SPESA

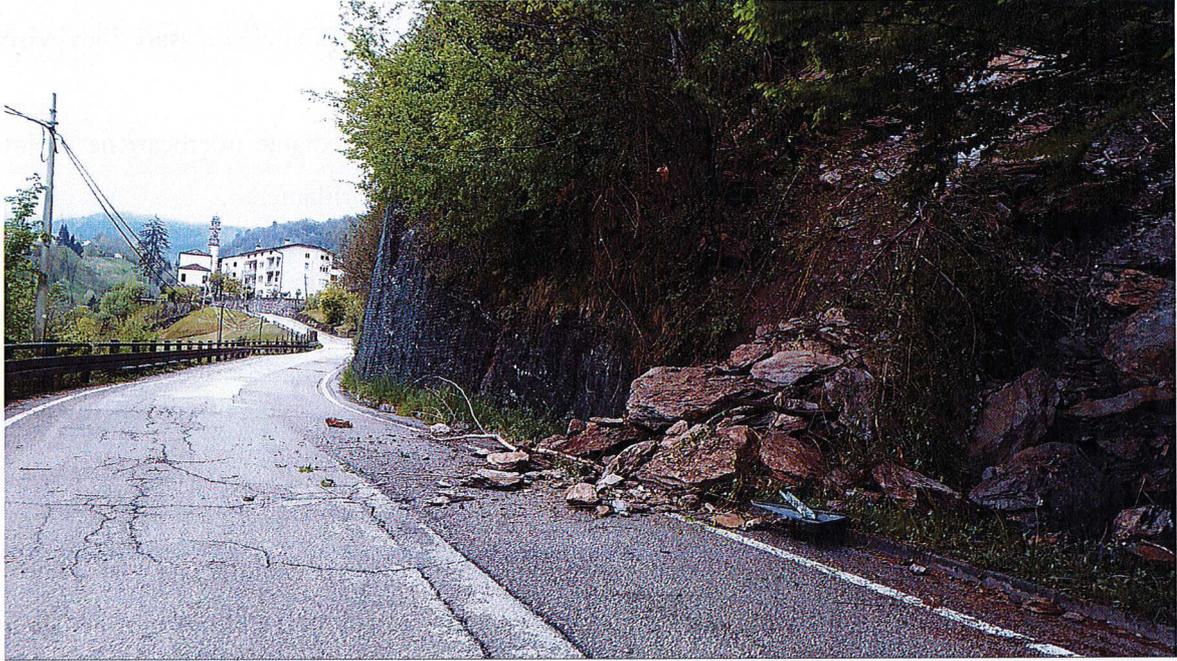
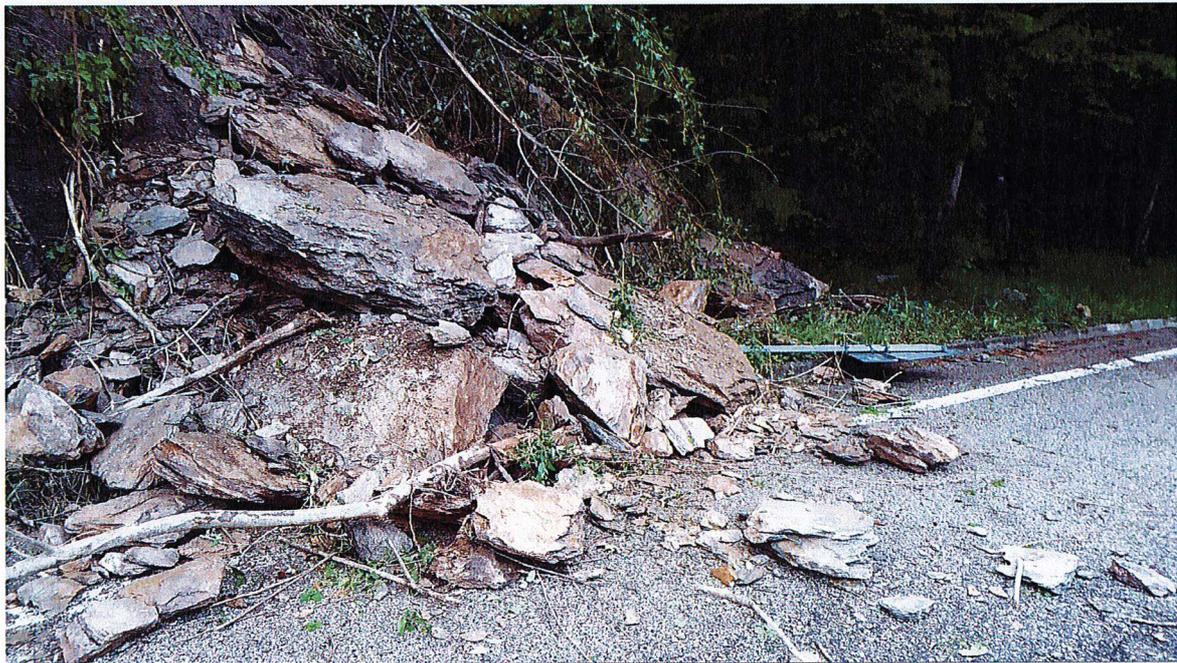
S.P. 99 Campogrosso km 0+800 loc. Giorgetti – frana del 03 maggio 2019

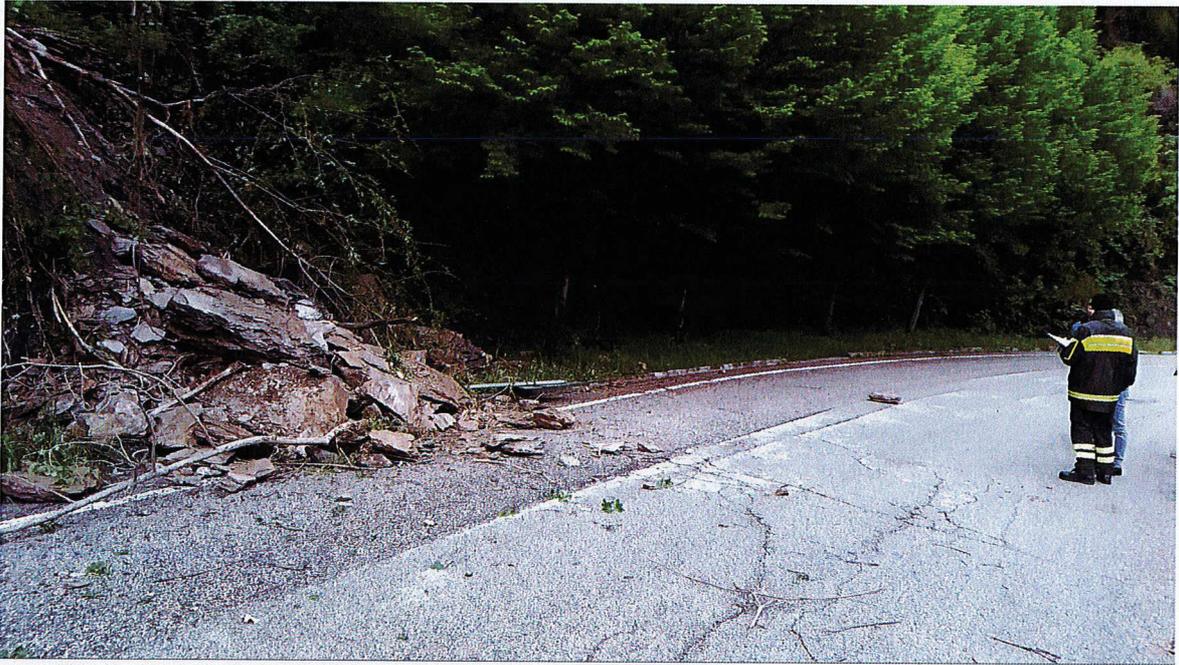
S.P. 99 Campogrosso km 0+800 loc. Giorgetti – frana del 03 maggio 2019

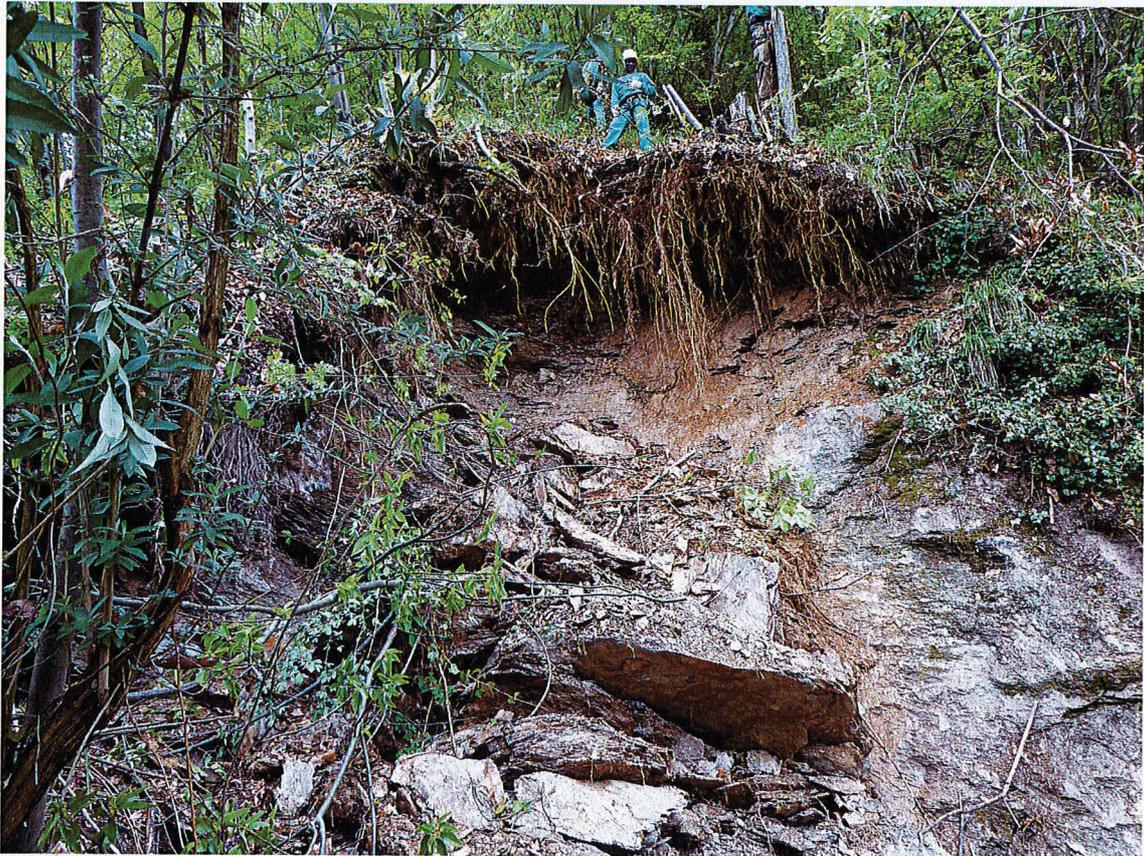
S.P. 99 Campogrosso km 0+800 loc. Giorgetti – ciglio di frana con scarpata principale e materiale di varia pezzatura accumulato.

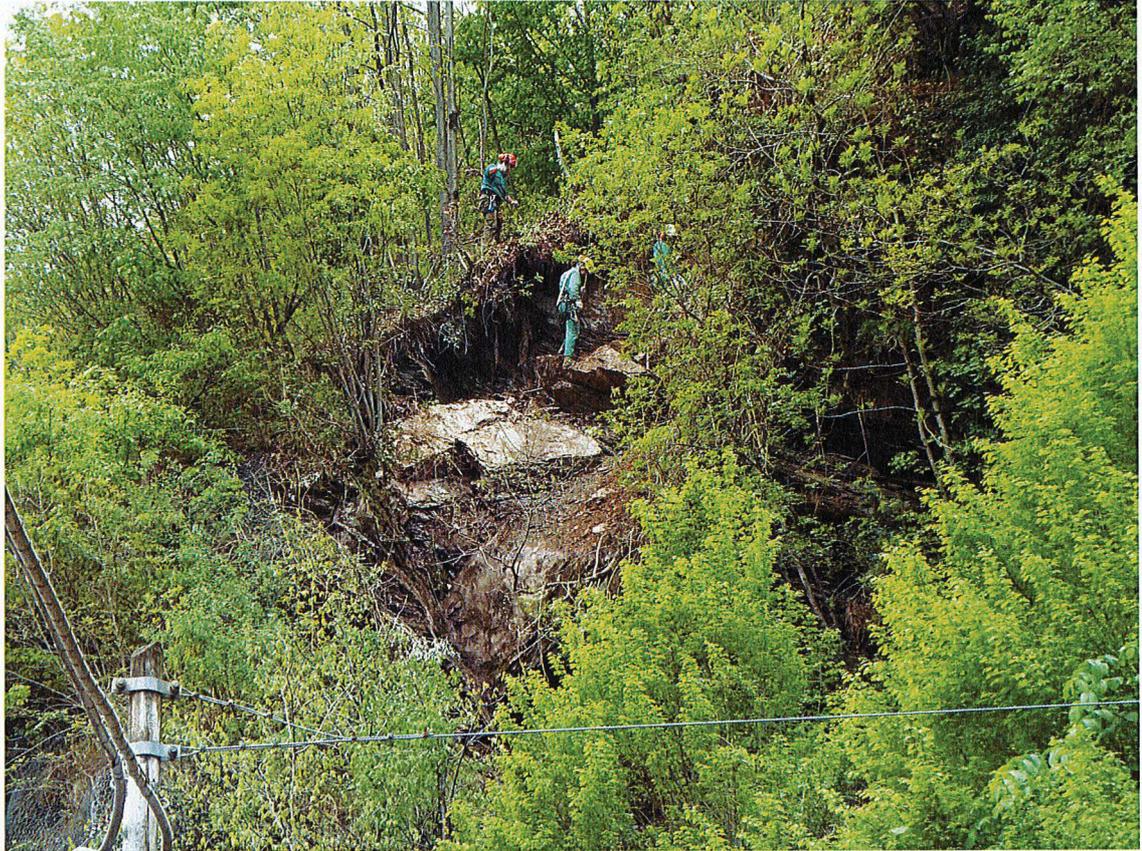
S.P. 99 Campogrosso km 0+800 loc. Giorgetti – lastre distaccate pensili presenti sul corpo di frana

- disgaggio e bonifica dei residuali massi instabili ancora presenti nell'area interessata dall'evento;
- taglio delle piante radicate sul ciglio aggettante della scarpata principale e della nicchia di distacco per eliminare l'effetto "vela" e la mobilitazione di altro materiale;

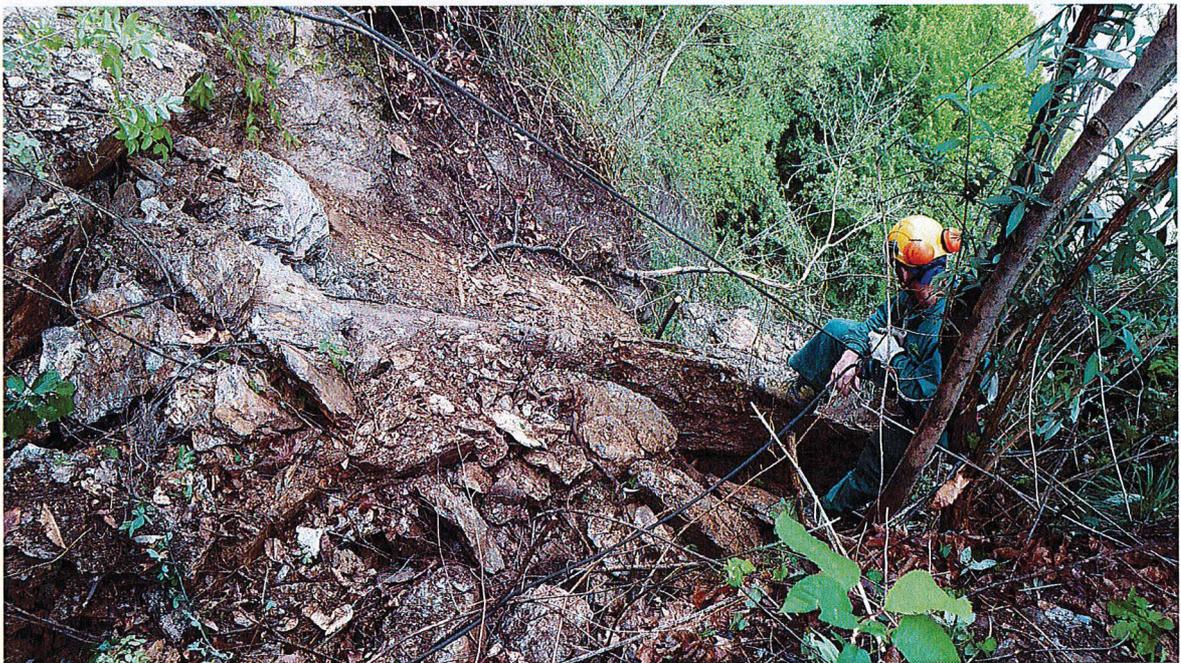
S.P. 99 Campogrosso km 0+800 loc. Giorgetti – lastra filladica e detriti pensili in corrispondenza del canale di scarico a monte della zona di accumlo

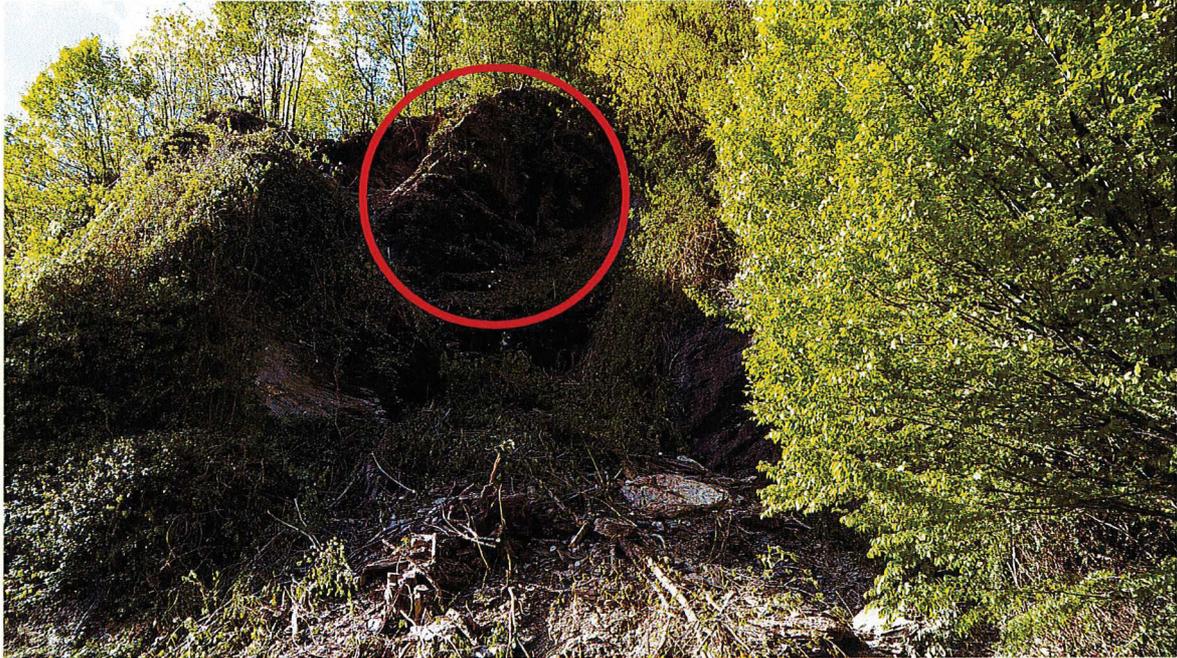
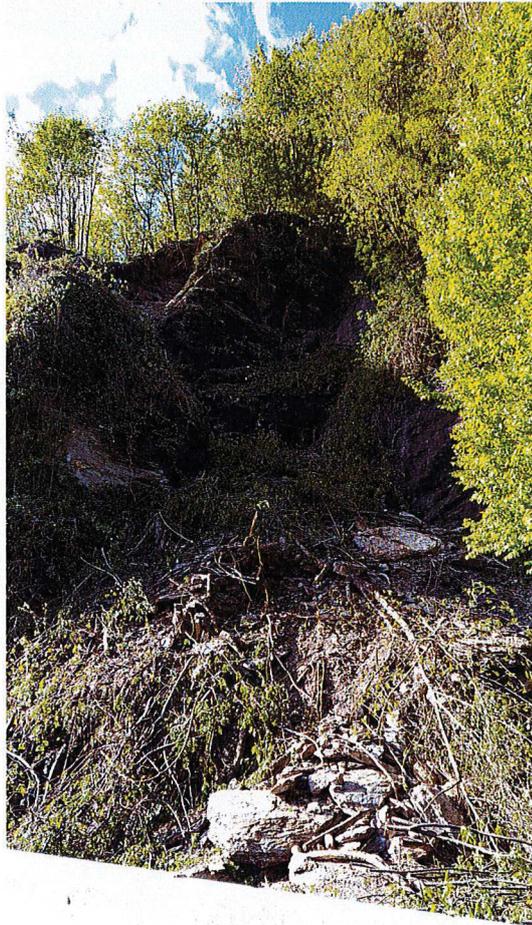
Dal sopralluogo si riscontrava che il movimento franoso era ancora attivo (presenza e sviluppo di nuove fessurazioni a monte del coronamento e sulla scarpata principale), non era confinato all'area dell'evento ma si estendeva anche ad un prisma colonnare, a lato del corpo di frana. Il prisma, adagiato su un fianco con un'altezza di circa 20 m ed un volume stimato di circa 300 mc, risulta percorso in sommità da numerose fratture beanti e alla base da altre di compressione a dimostrare lo stato di instabilità dell'ammasso.

- l'attuale situazione è destinata a deteriorarsi sia per le stesse caratteristiche geomeccaniche dell'ammasso (filladi quarzifere), sia per eventi meteorici avversi intensi e ripetuti. Tutte condizioni queste, che singolarmente o associate, possono determinare una rapida accelerazione e la possibile mobilitazione gravitativa di grossi blocchi e/o dell'intero prisma;

S.P. 99 Campogrosso km 0+800 loc. Giorgetti - ammasso prismatico aggettante e fessurato

- lavori di disboscio dell'area dissestata per consentire lo svolgimento dei necessari rilievi visivi e strumentali;
- demolizione e riduzione dell'ammasso prismatico instabile mediante microcariche esplosive previa esecuzione delle perforazioni necessarie per il carico e brillamento;
- carico, trasporto e smaltimento del materiale franato e di quello di risulta dall'intervento di demolizione.
